Fotos Requeridas para la Certificación de Biorretención o Microbiorretención:

Requisitos de Biorretención y Microbiorretención

Para la certificación de la construcción de las estructuras que captan el agua pluvial

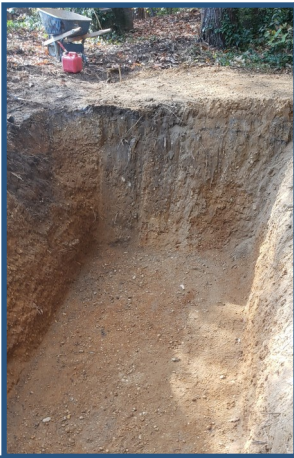
Foto de la zona excavada

- Área excavada antes de la instalación de la piedra con tela filtrante en los lados.
- Foto clara mostrando la longitud, el ancho y la profundidad total de la estructura.

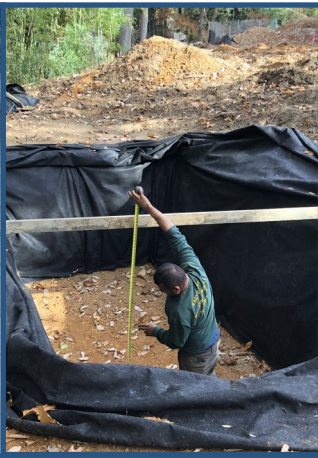
Foto de la profundidad total

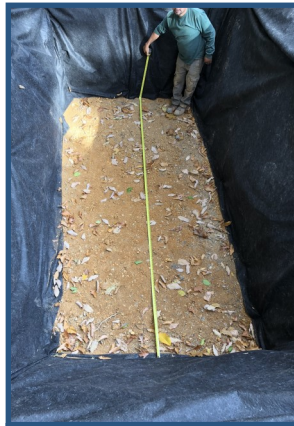
Foto de la longitud y el ancho total

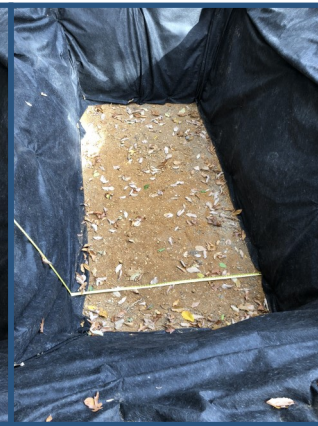
Foto clara de la profundidad de la grava #57

- Foto clara de la profundidad de la piedra #57
- Foto clara de la profundidad de la piedra de estrangulamiento.
- Foto clara de la profundidad del suelo (DEBE ser de un proveedor aprobado).

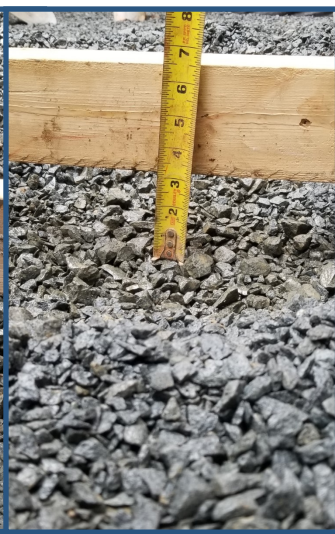
Foto clara de la profundidad de la grava de estrangulamiento

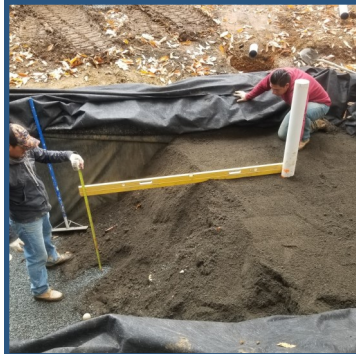
Foto clara de la profundidad del suelo

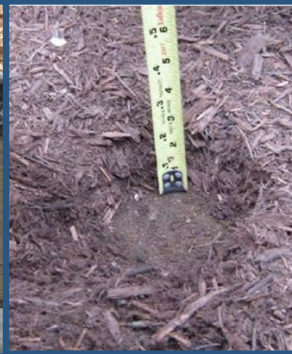
Foto clara de la profundidad del mantillo

- Foto clara de la profundidad del mantillo.
- Foto clara de la profundidad del estanque, desde el mantillo hasta la cresta de la berma o el tubo de desagüe.

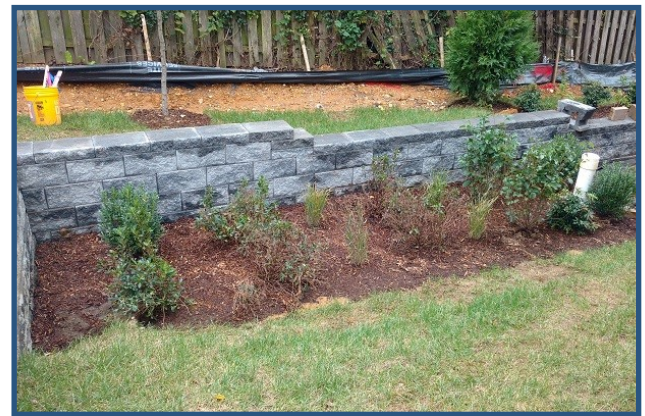
Foto de la instalación terminada mostrando todas las plantas instaladas

- Foto clara del borde libre, de la cresta del tubo de desagüe hasta la cima de la berma.
- Foto de la estructura completa que muestre el número de plantas instaladas.

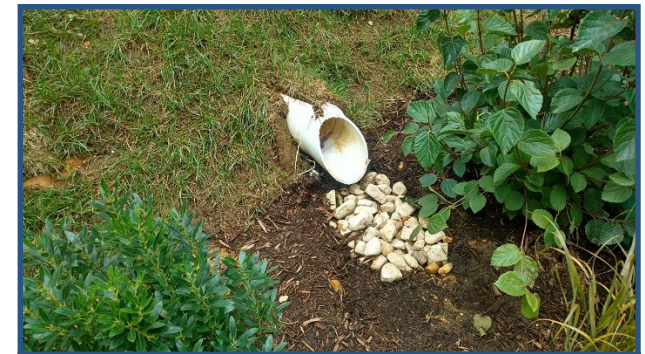
Fotos de todos los flujos de entrada a la instalación (tubería, canalización, flujo de láminas, etc.)

- Fotos de las medidas de pretratamiento.
- Fotos de todos los flujos de entrada (tubos con rocas de salpicadura adecuadas, canales, flujos de lámina, etc.).
En caso de flujos de lámina, presentar un estudio de nivelación o medir la línea de cuerda y mostrar que el flujo entra.

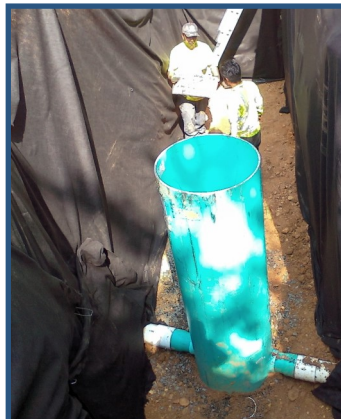
Tubo de desagüe y drenaje inferior perforado

- Foto del tubo de drenaje inferior perforado (perforaciones de 3/8" espaciadas 6" en el centro), si se requiere.
- Foto del tubo de desagüe vertical sólido.

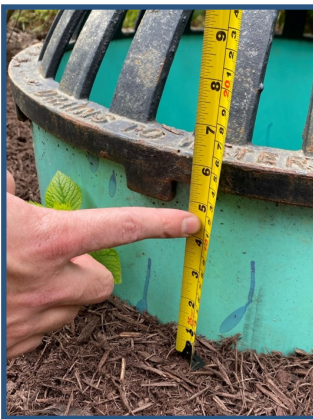
Fotos claras de la profundidad del estanque y del borde libre

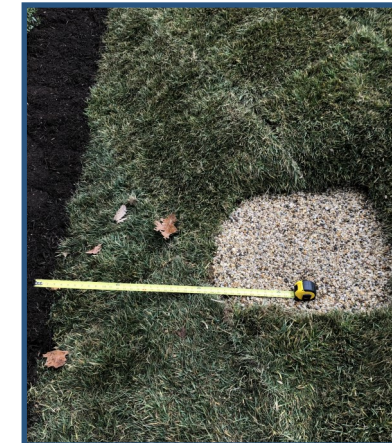
Foto de todas las medidas de pre-tratamiento requeridas

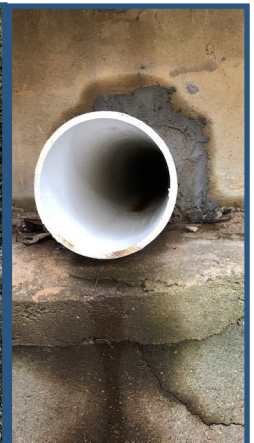
Foto de la ubicación de la descarga del drenaje inferior

- Foto que muestre la conexión del drenaje inferior al alcantarillado pluvial, si se requiere.
