Requisitos de las Jardineras

Servicios de Desarrollo DFM

Para la certificación de la construcción de las estructuras que captan el agua pluvial

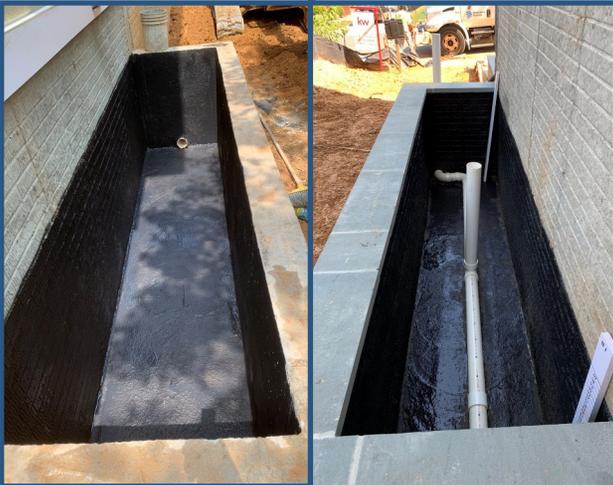
Foto de la impermeabilización aplicada y del tubo de desagüe perforado y el tubo de desagüe sólido

- Foto del tubo de drenaje inferior perforado y el tubo de desagüe sólido.
- Foto clara de la profundidad de la piedra #57
- Foto clara de la profundidad de la piedra de estrangulamiento.

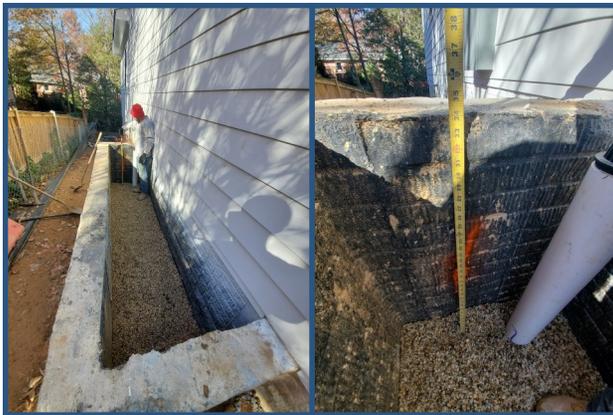
Foto clara de la profundidad de la grava / piedra de estrangulamiento

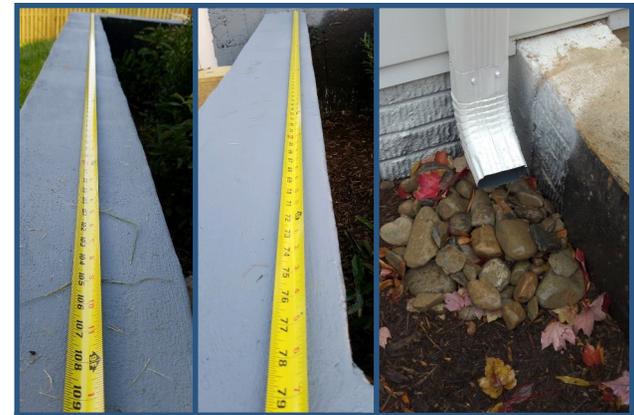
Fotos claras de las medidas de longitud y ancho

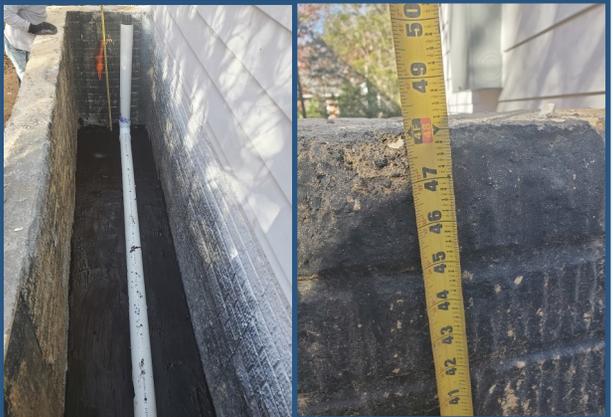
Foto de cada bajante y rocas de salpicadura

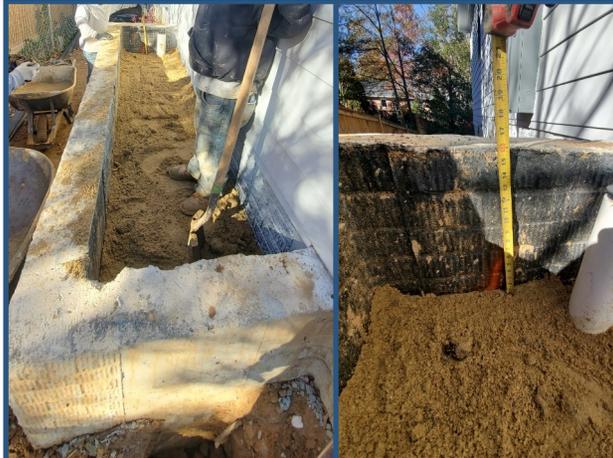
Foto clara de la profundidad total. Etiquetar la jardinera si se instalan varias jardineras.

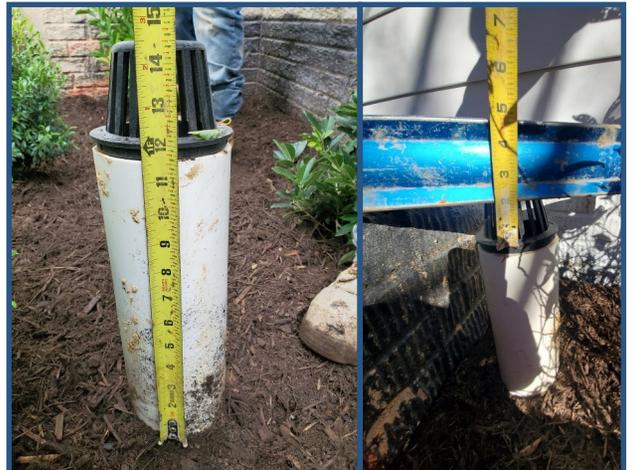
Foto clara de la profundidad del suelo

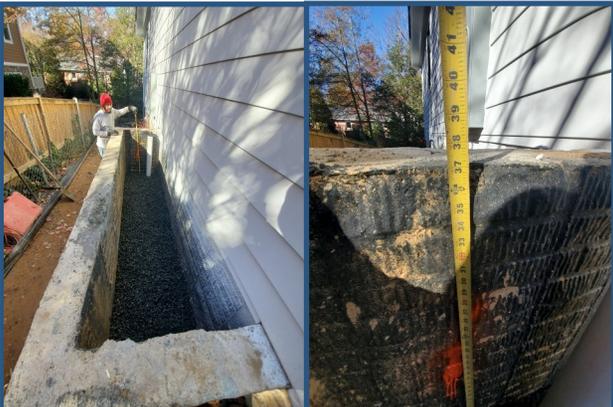
Fotos claras de la profundidad del estanque y del borde libre

- Foto clara del borde libre, de la cresta del tubo de desagüe hasta la cima de la pared.
- Foto de la estructura completa que muestre el número de plantas instaladas.

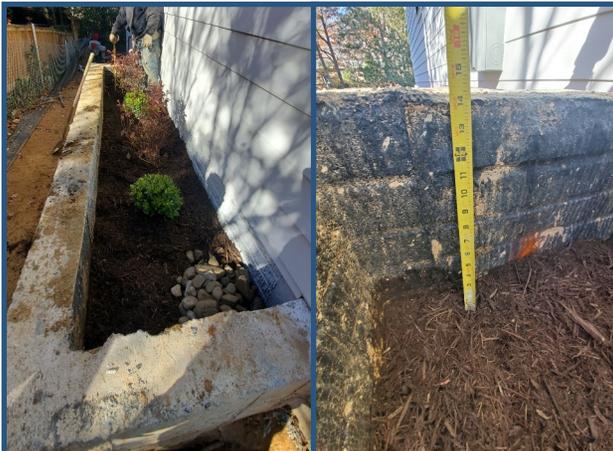
Foto clara de la profundidad de la grava #57
